## Vielseitiges Flüssigkunststoff-System

## CLONGOWES WOOD COLLEGE

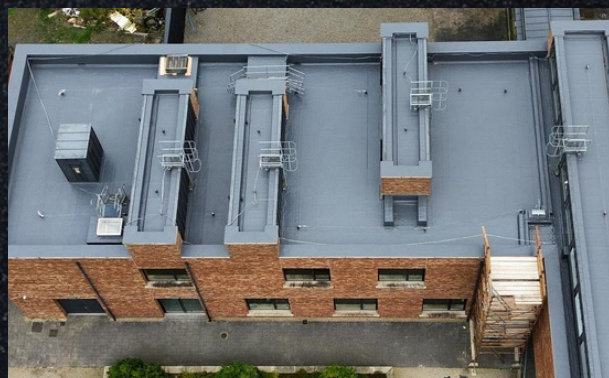
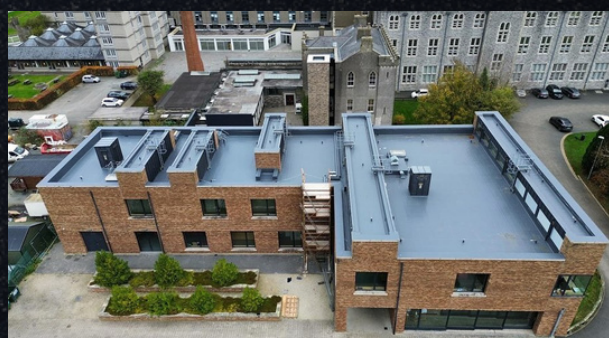
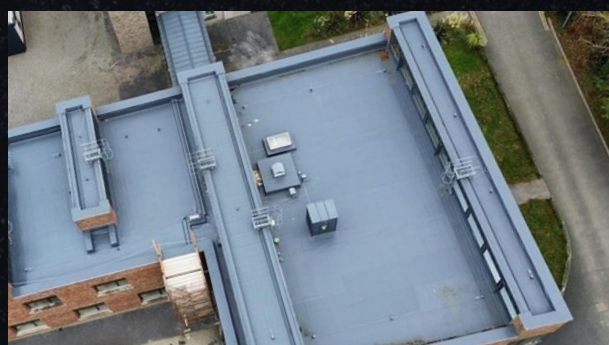
Das 1.400 m<sup>2</sup> große Filzdach des Clongowes Wood College wies aufgrund mangelhafter Ausführungsdetails früherer Arbeiten umfangreiche Undichtigkeiten auf und erforderte eine dringende Lösung. Wasser drang an den Attikamauern ein, wo die unter den Steinabdeckungen liegenden Bleibleche eine bessere Abdichtung benötigten, während schlecht eingebaute Dachabläufe zu Wasseransammlungen und weiteren Leckagen führten. Das Dach benötigte eine langlebige Überdeckungslösung, und Nationwide Roofing & Cladding wurde ausgewählt, um das Sanierungsprojekt zu leiten.

Nationwide Roofing & Cladding entschied sich für das **FLEXITEC**-System, das für seine ideale Kombination aus Flexibilität und Robustheit sowie für seine schnellen Aushärtungszeiten bekannt ist. Die Attikamauern wurden geschlossen, und das System wurde über die Steinabdeckungen hinweg hochgeführt, um eine vollständige Abdichtung zu gewährleisten. Auch die ursprünglichen Abläufe wurden freigelegt und neu abgedichtet, um eine ordnungsgemäße Entwässerung sicherzustellen.

Das **FLEXITEC**-System bot eine langlebige, wasserdichte Lösung, die sämtliche Undichtigkeiten am Schuldach vollständig behob. Trotz der Wetterherausforderungen schloss das sechsköpfige Team das Projekt in 22 Tagen ab. Nationwide Roofing & Cladding lieferte eine nahtlose, dauerhaft haltbare Lösung und stellte die Zuverlässigkeit des Dachs für viele Jahre sicher.
