## Vielseitiges Flüssigkunststoff-System

## PAVILLION IM PARK FLEXITEC PROJEKT

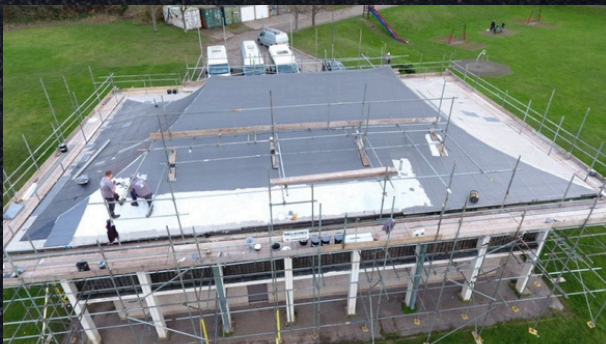
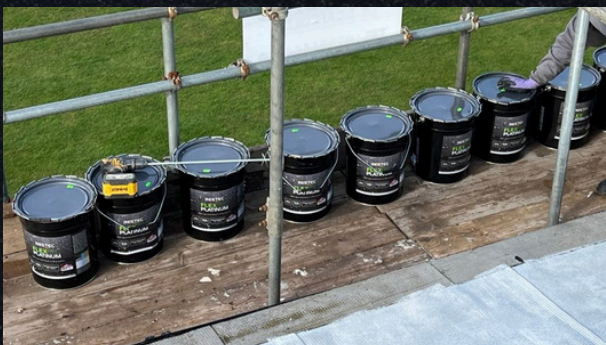
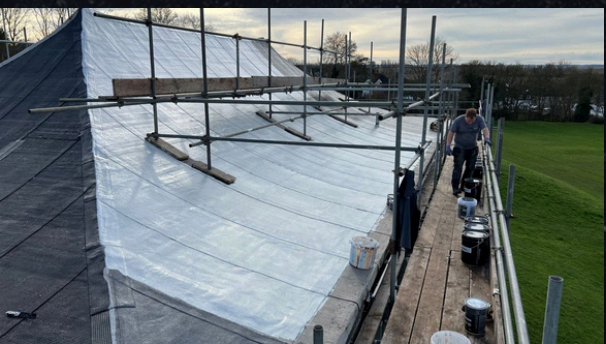
Dieser Pavillon hatte ursprünglich ein Dach mit folienbeschichteter Dachpappe. Diese hatte in großen Bereichen begonnen, rissig zu werden und sich abzuschälen. Aufgrund der verzierten Dachträger war es nicht möglich, die Dachdeckung einfach zu ersetzen.

Der Dachdecker wählte Flexitec zur Sanierung aus, um den Charakter des Gebäudes zu erhalten. Sie entfernten die Schutzfolie und grundierten die Dachpappe vor dem Auftrag von Flexitec.

Aufgrund schlechten Wetters begann das Projekt langsamer als geplant, weil die Dachdecker das Dach vor dem Auftrag von Flexitec immer erst trocknen mussten. Trotz dieses mühseligen Vorgehens hat der Pavillon jetzt ein einzigartiges Dach mit 20-jähriger Garantie.
